AUTORIDAD NACIONAL DE LICENCIAS AMBIENTALES
- ANLA -
AUTO N° 10260
(18 de noviembre de 2022)

“Por el cual se ordena el archivo del trámite administrativo de solicitud de Licencia Ambiental iniciado mediante Auto 3162 del 6 de mayo de 2022 y se adoptan otras disposiciones”

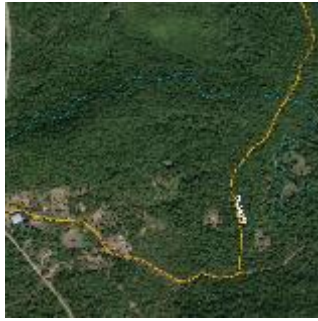
Via_ID_271	T109	La vía carreteable cruza sobre una corriente hídrica permanente sin nombre, que fue identificada por la Sociedad. Sin embargo, no se indica el estado de la corriente, la posible existencia de obras de ocupación de cauce o la necesidad de proyectar alguna obra de paso.

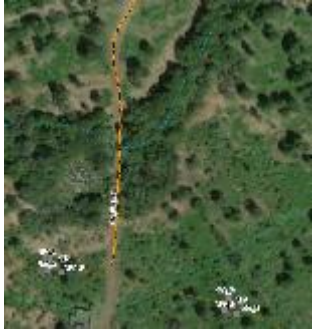
Via_ID_307	T137	La vía carreteable cruza sobre la corriente hídrica intermitente identificado por la Sociedad como Arroyo La Mediana. Sin embargo, no se indica el estado de la corriente, la posible existencia de obras de ocupación de cauce o la necesidad de proyectar alguna obra de paso.

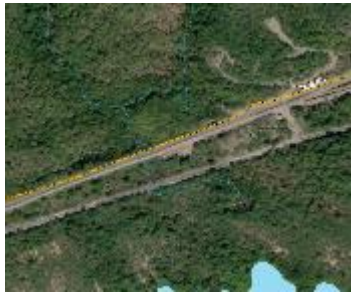
Via_ID_324	T126VC	La vía carreteable cruza sobre una corriente hídrica permanente sin nombre. Dicho drenaje identificado por la Sociedad conecta cuerpos de agua lénticos como jagüeyes. Sin embargo, no se indica el estado de la corriente, la posible existencia de obras de ocupación de cauce que comuniquen los cuerpos de agua o la necesidad de proyectar alguna obra de paso.

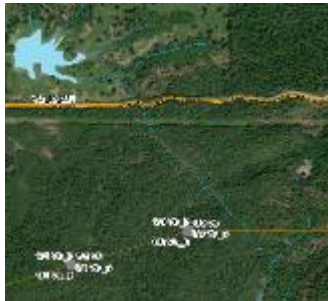
Via_ID_281	PT_T123VC Alpha	La vía carreteable cruza sobre una corriente hídrica intermitente sin nombre. Este drenaje identificado por la Sociedad conecta cuerpos de agua lénticos como lagunas y jagüeyes. Sin embargo, no se indica el estado de la corriente, la posible existencia de obras de ocupación de cauce que comuniquen los cuerpos de agua o la necesidad de proyectar alguna obra de paso.

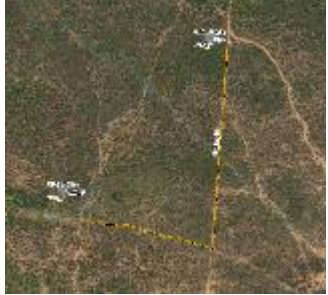
Infraestructura	Acceso A:	Observación	Imagen
Via_ID_11	T7BA	La vía carretable cruza sobre la corriente hídrica intermitente sin nombre que fue identificada por la Sociedad. Sin embargo, no se indica el estado de la corriente, la posible existencia de obras de ocupación de cauce o la necesidad de proyectar alguna obra de paso.

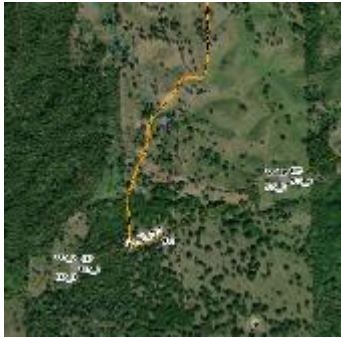
Via_ID_254	T106	La vía carretable cruza sobre una corriente hídrica intermitente denominado como Arroyo Pitúrumahana. Dicho drenaje identificado por la Sociedad conecta cuerpos de agua lénticos como jagüeyes. Sin embargo, no se indica el estado de la corriente, la posible existencia de obras de ocupación de cauce que comuniquen el cuerpo de agua léntico con el lótico o la necesidad de proyectar alguna obra de paso.

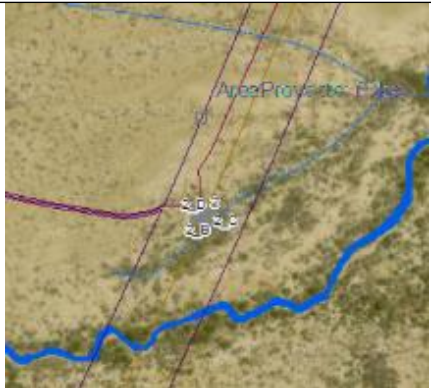
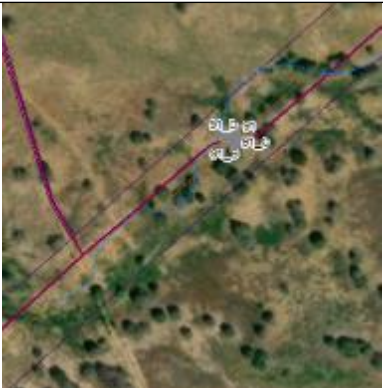
Cuerpo de agua	Drenaje Intermitente que aporta al Arroyo Iruaín	Drenaje Intermitente sin Nombre
	Coordenadas	5090206.105 E; 2827110.561 N	5062067.601 E; 2797203.172 N
Observación	Las bases b y c de la torre se encuentran sobre un cuerpo de agua de tipo intermitente.	Se observa que las bases a, b y c de la torre se encuentran sobre la corriente intermitente marcada.

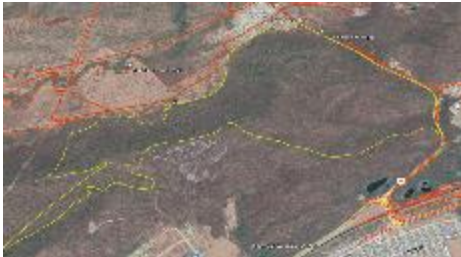
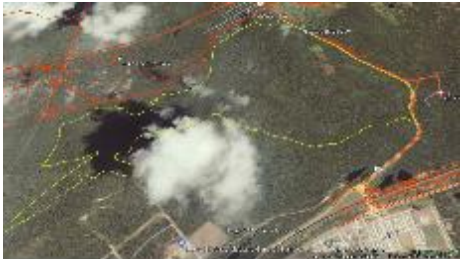
ID polígono	Punto de muestreo/ Área de aprovechamiento asociada	Antecedente de intervención	Consideraciones
Polígono 1199 Reportado como vegetación secundaria alta	<p>55 individuos (fustales) en veda reportados. Tres parcelas de regeneración relacionadas (1PRZ1, 11PRZ1, 7PRZ1). 48 registros relacionados con muestreo de epífitas vasculares y no vasculares. 11 registros relacionados con muestreo de vasculares terrestres en veda y 11 relacionados con muestreo de no vasculares terrestres</p> <p>19 polígonos de aprovechamiento asociados en los cuales se reportan como censados 288 individuos. Volumen total solicitado: 137,42 m³.</p> <p>Altura promedio de los individuos censados: 9,4 m Altura máxima: 22 m Altura mínima: 4 m</p>	<p>Imagen disponible en Google earth. Fecha: 29/04/2019.</p>

<p>Imagen disponible en Google earth. Fecha: 29/09/2007</p>

<p>Ni en la imagen entregada por la Sociedad ni en las disponibles en Google earth se identifican cambios en la vegetación que determinen el límite del polígono en el sector sur. La verificación de imágenes de fechas anteriores permite identificar que el polígono no ha presentado históricamente un desmonte total de la cobertura vegetal y por tanto no corresponde a la cobertura vegetación secundaria alta.</p> <p>Los datos de censo indican un estado de la vegetación asociado a bosque que de acuerdo con la condición de copas puede ser denso o abierto.</p>

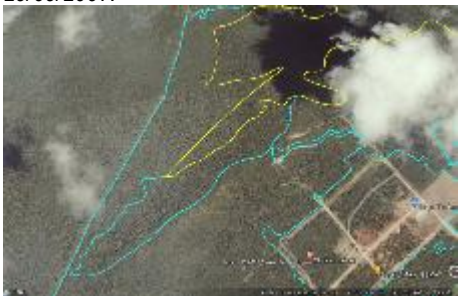
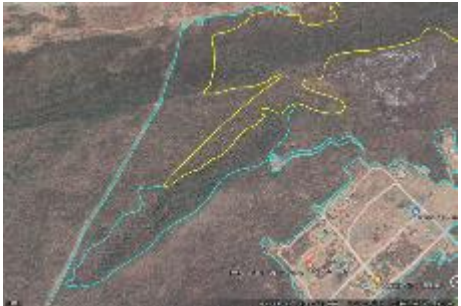
Polígono 1306 Reportado como vegetación secundaria baja (color azul)	<p>1 individuo fustal en veda reportado (<i>Handroanthus billbergii</i>).</p> <p>4 polígonos de aprovechamiento asociados quedando realizado el censo solo para un polígono y para los otros tres, la solicitud se asocia a muestreo aun cuando los 4 polígonos se encuentran en el mismo predio (Villa Alejandra). Se incluyen una solicitud de aprovechamiento de 28 individuos con un volumen total de 3,81 m³.</p> <p>Altura promedio de los individuos censados: 6,1 m Altura máxima: 8,5 m Altura mínima: 2 m</p>	<p>Imagen disponible en Google earth. Fecha: 29/09/2007.</p>

<p>Imagen disponible en Google earth. Fecha: 13/02/2013.</p>

<p>La verificación de los antecedentes de intervención señala que en el polígono no ha existido desmonte total de la vegetación, por lo que es errónea la interpretación entregada.</p> <p>Adicionalmente, no se encuentran elementos del paisaje que determinen la división establecida con los polígonos de bosque y vegetación secundaria aledaños, identificándose una continuidad en la cobertura que se traduce en una misma unidad de hábitat para la fauna.</p>

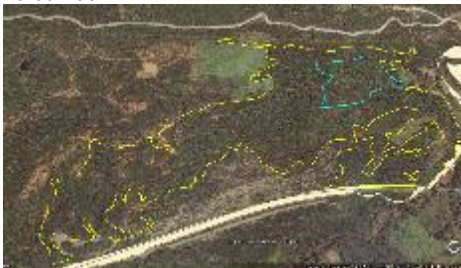
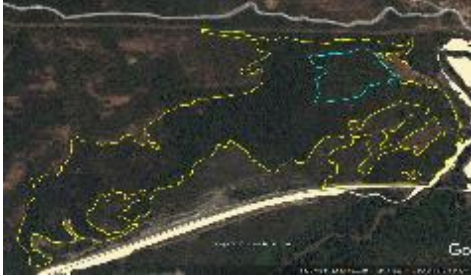
Polígono 1209 (vegetación secundaria alta- color amarillo) Polígono 1328 (vegetación secundaria alta- color azul)	<p>24 polígonos de aprovechamiento asociados en los cuales se reportan como censados 1053 individuos, de los cuales 383 son de especies en veda regional. Volumen total solicitado: 174,01 m³.</p> <p>Las cantidades de aprovechamiento forestal a nivel de polígono no corresponden con la</p>	<p>Imagen disponible en Google earth. Fecha: 29/09/2007.</p>

<p>La verificación de imágenes de fechas anteriores permite identificar que en los dos polígonos no se ha presentado históricamente un desmonte total de la cobertura vegetal y por tanto no corresponde a la cobertura vegetación secundaria.</p>

ID polígono	Punto de muestreo/ Área de aprovechamiento asociada	Antecedente de intervención	Consideraciones
	<p>relación de los individuos censados.</p> <p><u>Vegetación secundaria alta</u> Altura promedio de los individuos censados: 8,7 m Altura máxima: 18 m Altura mínima: 2 m</p> <p><u>Vegetación secundaria baja</u> Altura promedio de los individuos censados: 6,6 m Altura máxima: 7 m Altura mínima: 5 m</p>	<p>Imagen disponible en Google Earth. Fecha: 27/06/2016.</p>

<p>Los datos de censo indican para para el polígono en color amarillo, un estado de la vegetación asociado a bosque que de acuerdo con la condición de copas puede ser denso o abierto alto y para el polígono en color azul, un bosque denso o abierto bajo.</p>
<p>Polígonos 1211 (vegetación secundaria alta- color amarillo y 1329 y 1344 (vegetación secundaria baja- color azul)</p>	<p>74 polígonos de aprovechamiento asociados en los cuales se reportan como censados 2290 individuos, de los cuales 1124 son de especies en veda regional. Volumen total solicitado: 259,60 m³ (Datos de volumen en capa de AprovechamientoPto son de 198,24 m³)</p> <p>Las cantidades de aprovechamiento forestal a nivel de polígono no corresponden con la relación de los individuos censados, aun cuando se indica que la totalidad del área fue censada.</p> <p><u>Vegetación secundaria alta</u> Altura promedio de los individuos censados: 9,06 m Altura máxima: 19 m Altura mínima: 2 m</p> <p><u>Vegetación secundaria baja</u> Altura promedio de los individuos censados: 7,7 m Altura máxima: 18 m Altura mínima: 2 m</p>	<p>Imagen disponible en Google Earth. Fecha: 13/02/2019</p>

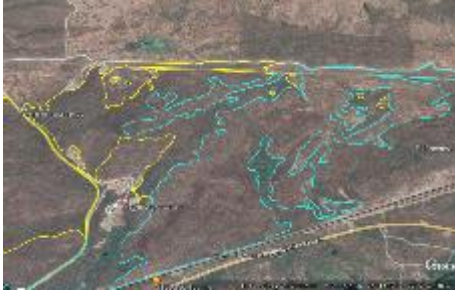
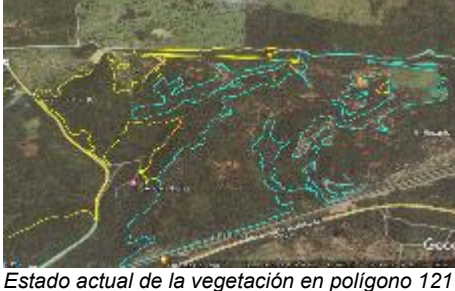
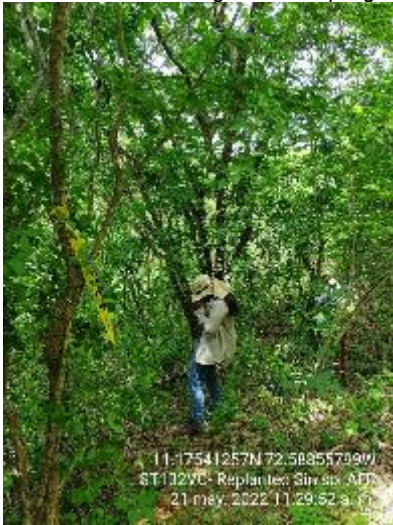
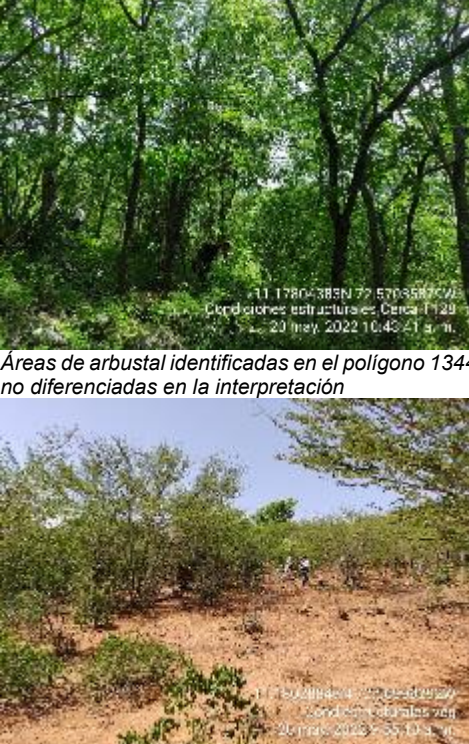
<p>Imagen disponible en Google Earth. Fecha: 29/09/2017</p>

<p>Estado actual de la vegetación en polígono 1211</p>

<p>Estado actual de la vegetación en polígono 1344</p>	<p>La verificación de antecedentes de intervención permite validar que en polígono 1211 no se ha generado desmonte total de la vegetación y que en los otros dos polígonos, han existido sectores con alteración de la cobertura en áreas por debajo de la unidad mínima cartografiable y en algunos otros sectores, la visita de evaluación permitió identificar que la cobertura obedece es a un arbustal abierto que presenta la unidad mínima cartografiable para ser diferenciado. Teniendo en cuenta la continuidad de las coberturas y los datos dasométricos y taxonómicos de la información del censo, se puede validar que la estructura de la vegetación corresponde a un bosque que por los sectores alterados puede ser catalogado como bosque fragmentado tal y como lo señala la Corporación en el CT entregado.</p>

<p>Áreas de arbustal identificadas en el polígono 1344 no diferenciadas en la interpretación</p>	
<p>Polígono 1323 Cobertura reportada: Vegetación secundaria baja</p>	<p>20 individuos (fustales) en veda reportados. 7 registros relacionados con muestreo de epífitas vasculares y no vasculares.</p> <p>11 polígonos de aprovechamiento asociados en los cuales se reportan como censados 121 individuos. Volumen total solicitado: 62,82 m³. Predomina vegetación típica de arbustal siendo dominantes las especies <i>Stenocereus griseus</i>, <i>Pseudobombax septenatum</i>, <i>Platymiscium pinnatum</i>, <i>Machaerium arboreum</i>, <i>Cereus repandus</i>, <i>Astronium graveolens</i>, las cuales presentan diámetros y alturas que indican que no son objeto de regeneración natural inmediata.</p> <p>Altura promedio de los individuos censados: 7,52 m Altura máxima: 18 m Altura mínima: 2 m</p>	<p>Imagen disponible en Google earth. Fecha: 29/01/2013.</p>

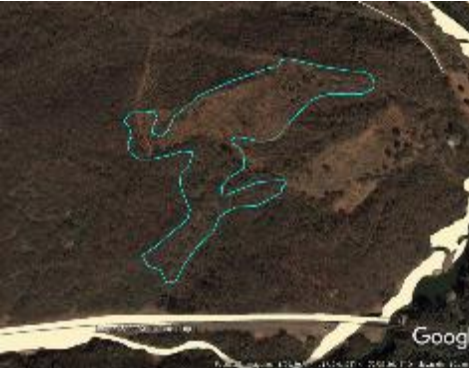
<p>Los antecedentes de intervención señalan que parte del polígono (Sector norte) si presentó en el año 2013, un desmonte total de la vegetación existiendo una recuperación de más de 9 años de la vegetación y que se asociaría a una vegetación secundaria alta teniendo en cuenta las condiciones estructurales de la vegetación.</p> <p>Para el sector sur del polígono, no se identifica alteración total de la vegetación, razón por la cual</p>

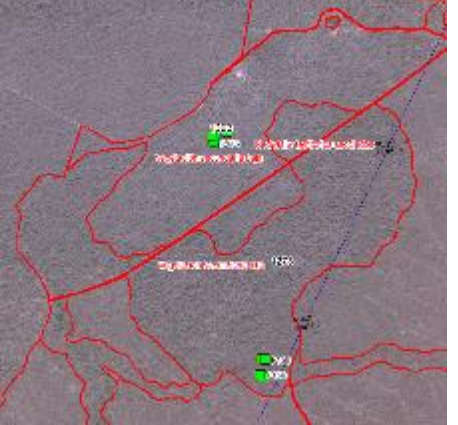
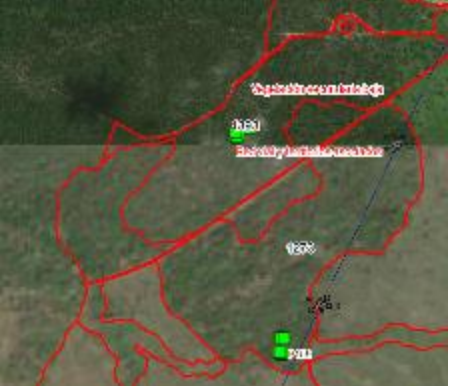
<p>En este sentido, se presenta incertidumbre respecto a la correcta identificación de los dos polígonos, dado que no se registra información de regeneración soporte, que permita validar el porcentaje de cobertura ocupada.</p>
<p>Polígonos 1273 (reportado en vegetación secundaria alta) y 1393 (reportado en vegetación secundaria baja)</p>	<p>Polígono 1273: Parcelas muestreo fustales P156, P157, P158 y P159</p> <p>Polígono 1393: Parcelas muestreo fustales P176, P177, P178, P179 y P180 Parcelas P156, P157, P158 y P159</p> <p>Altura promedio de los individuos censados: 11,40 m Altura máxima: 16 m Altura mínima: 7 m</p> <p><u>Parcelas P176, P177, P178 y P179</u></p> <p>Altura promedio de los individuos censados: 7,92 m Altura máxima: 12 m Altura mínima: 4,5 m</p> <p>La caracterización entregada para el polígono reportado en vegetación secundaria baja, indica que la identificación tampoco cumple con el criterio de altura máxima de 5 m establecido por la leyenda Corine Land Cover para este tipo de vegetación.</p>	<p>Ráster: ImaSatDet01302020.tif</p>

<p>Ráster ImaSatDet12252018.tif (parte inferior) e ImaSatDet06262017.ecw (parte superior)</p>

<p>Con archivos ráster entregados por la Sociedad, se verifica que no existe antecedente de intervención en los polígonos verificados. En este sentido, se valida que en dichas áreas no se presentó remoción total de la vegetación y por tanto, no es aplicable el criterio de identificación de una vegetación secundaria alta o baja que de acuerdo con la leyenda Corine Land Cover indica que estas unidades se dan “después de presentarse un proceso de deforestación de los bosques o aforestación de los pastizales”</p> <p>Por lo anterior, se valida que las coberturas posiblemente obedecen a bosques abiertos (polígono 1273) y arbustales (polígono 1393).</p>

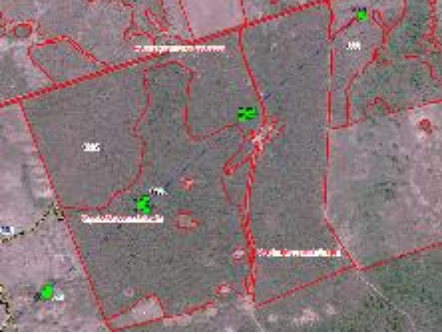
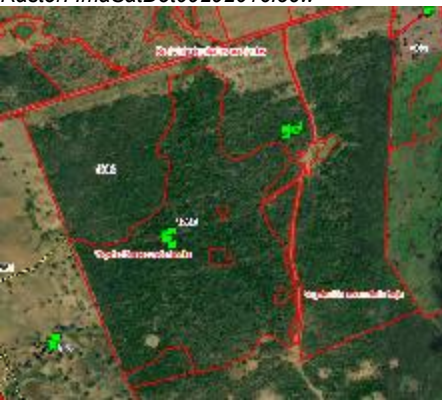
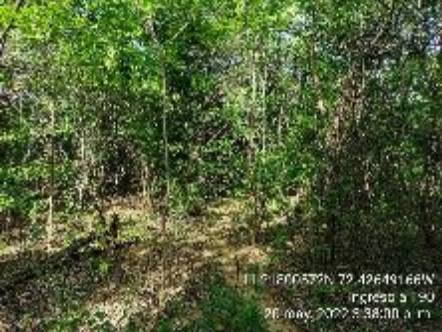
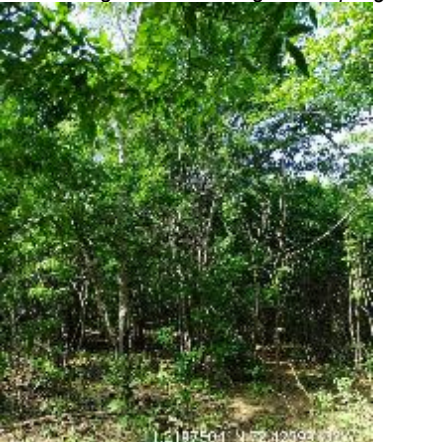
ID polígono	Punto de muestreo/ Área de aprovechamiento asociada	Antecedente de intervención	Consideraciones
<p>vegetación secundaria alta) y 1382 (vegetación secundaria baja)</p>	<p>Polígono 1382: Parcelas muestreo fustales P61, P62, P63, P64 y P65</p> <p>Parcelas P6, P7, P8 y P10</p> <p>Altura promedio de los individuos censados: 8,58 m Altura máxima: 10 m Altura mínima: 7 m</p> <p>Parcelas P61, P62, P63, P64 y P65</p> <p>Altura promedio de los individuos censados: 7,32 m Altura máxima: 12 m Altura mínima: 5 m</p> <p>La caracterización entregada para el polígono reportado en vegetación secundaria baja, indica que la identificación tampoco cumple con el criterio de altura máxima de 5 m establecido por la leyenda Corine Land Cover para este tipo de vegetación.</p>

<p>Ráster: ImaSatDet09292016.ecw</p>

<p>Condición general de la vegetación polígono 1260</p>

<p>Condición general de la vegetación polígono 1382</p>

<p>antecedente de intervención en los polígonos verificados. En este sentido, se valida que en dichas áreas no se presentó remoción total de la vegetación y por tanto, se valida que las coberturas posiblemente obedecen arbustales.</p> <p>Adicionalmente, en la visita de evaluación se indagó con la comunidad la existencia de intervención previa, quedando mencionado que la formación vegetal siempre se ha mantenido en la condición de arbustal en la que se encontró en campo y que no existen diferencias relevantes entre los dos polígonos que indiquen que son coberturas diferentes.</p>

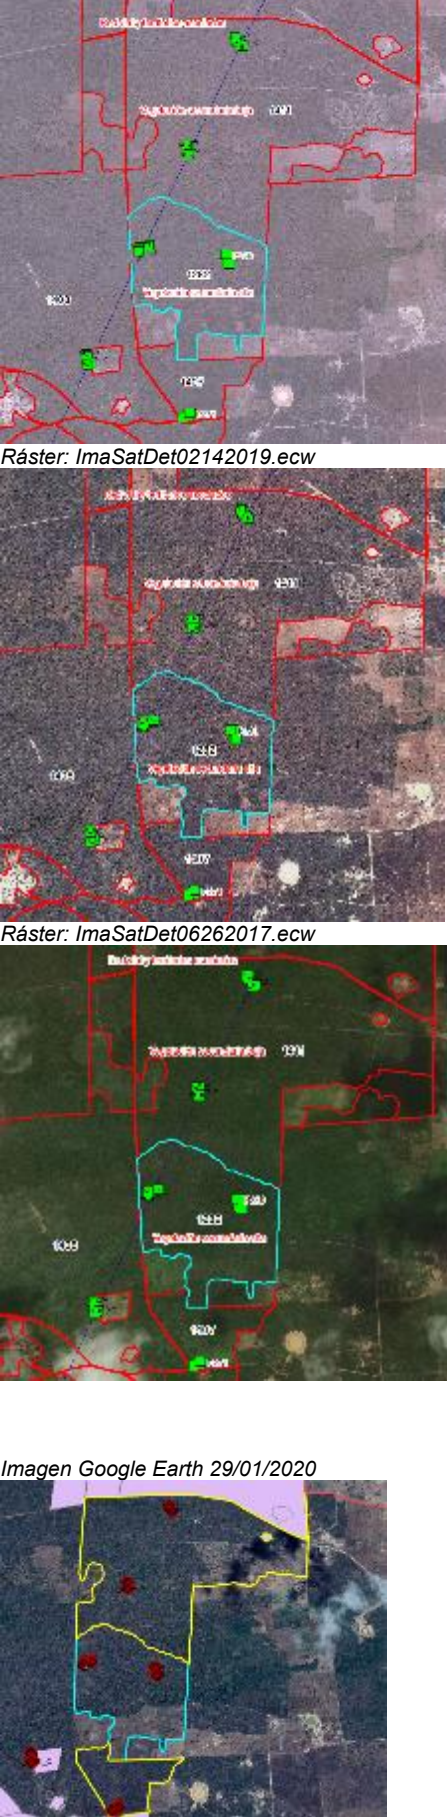
ID polígono	Punto de muestreo/ Área de aprovechamiento asociada	Antecedente de intervención	Consideraciones
<p>secundaria alta- color cian)</p>	<p>P251, P252, P253, P254 y P255.</p> <p><u>Parcelas P271, P272, P273, P274 y P275- Vsb</u> Altura promedio de los individuos censados: 7,25 m Altura máxima: 12 m Altura mínima: 4 m</p> <p><u>Parcelas P241, P242, P243, P244, P251, P252, P253, P254 y P255- Vsb</u> Altura promedio de los individuos censados: 7,51 m Altura máxima: 12 m Altura mínima: 5 m</p> <p><u>Parcelas P235, P236, P237, P238, P239 y P240- Vsa</u> Altura promedio de los individuos censados: 7,48 m Altura máxima: 14 m Altura mínima: 4 m</p> <p>La caracterización entregada para el polígono reportado en vegetación secundaria baja, indica que la identificación tampoco cumple con el criterio de altura máxima de 5 m establecido por la leyenda Corine Land Cover para este tipo de vegetación. No se identifican diferencias que determinen que el polígono 1282 obedece a una cobertura diferente.</p>

<p>Ráster: ImaSatDet02142019.ecw</p> <p>Ráster: ImaSatDet06262017.ecw</p> <p>Imagen Google Earth 29/01/2020</p>	<p>parcelas que soportan la caracterización de estos polígonos.</p> <p>Se identifica con la imagen de Google Earth que a 29 de enero de 2020, existió en el polígono 1282, una intervención completa en parte del área del polígono, sin embargo en dicha área no fueron establecidos los puntos de caracterización. Adicionalmente, se identifica que dicha área intervenida presenta la unidad mínima cartografiada para ser definida como una cobertura diferente, no obstante, la Sociedad no aplica dichos criterios.</p> <p>En este sentido, se valida que en las áreas con caracterización de fustales no se presentó remoción total de la vegetación y por tanto, se valida que las coberturas posiblemente obedecen arbustales, teniendo en cuenta la caracterización estructural y la fisionomía de la vegetación.</p>

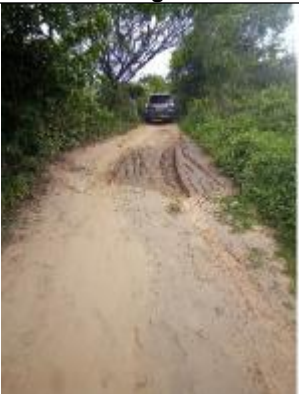
Fuente	imagen	Observación
<p>Visita de campo sitio denominado OC9 por parte de HMV-SAG, 2022</p>

<p>Se aprecia una vía existente con huellas de acumulación de agua en cercanías a la proyección de la obra OC9.</p>
<p>Cartografía Oficial IGAC 2017, Imagen satelital y Modelo de Almacenamiento Geográfico entregado por la Sociedad.</p>

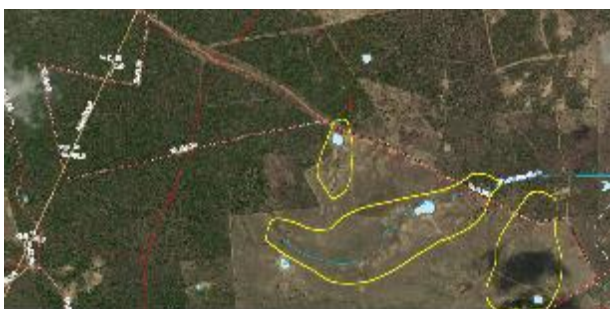
<p>En la imagen se resalta en color amarillo los drenajes definidos mediante cartografía IGAC de 2017 y marcas de flujo destacados en la imagen satelital. Uno de estos coincide con la ubicación proyectada de la OC9.</p>

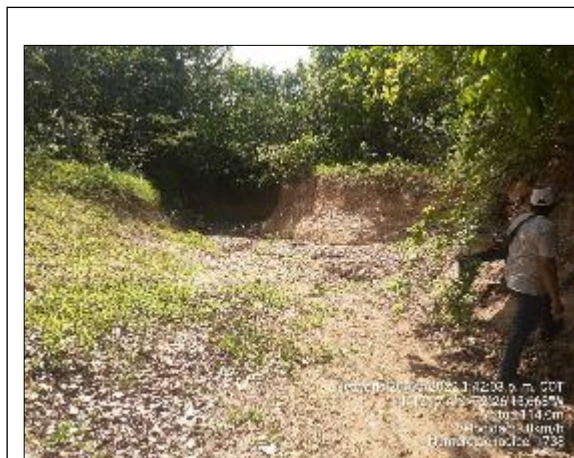
El cuerpo de agua sobre el que se pretende realizar la obra no contaba con caudal. Muestra una profundidad respecto a la línea de cauce permanente de 3m, y un ancho aproximado de 9m. Es de aclarar que según lo comentado por personas que habitan la región, este cuerpo de agua llega a alcanzar niveles superiores que logran inundar áreas aferentes. Por lo cual, era importante validar la sección transversal de cuerpos de agua para la correcta verificación de la obra proyectada.

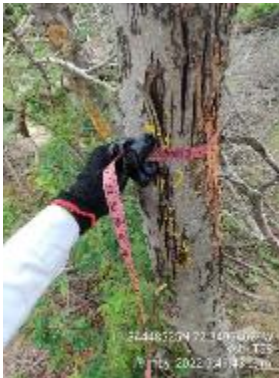
Obra	Datos del individuo	Registro fotográfico soporte	Localización geográfica
Torre 58	<p>Nombre común: Toco Nombre científico: <i>Crateva tapia</i> CAP: 44 cm Altura total: 6 m</p> <p>Sin individuos cercanos de la especie</p>

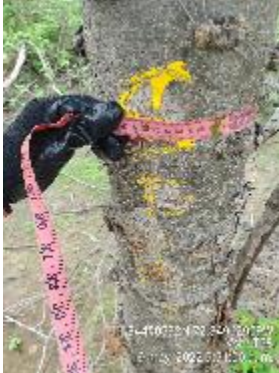
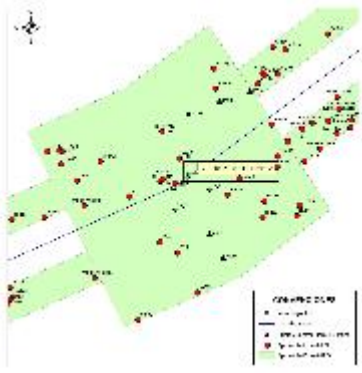
Torre 58	<p>Nombre común: Guamacho Nombre científico: <i>Pereskia guamacho</i> CAP: 58,3 cm Altura total: 9 m</p> <p>Individuo de guamacho más cercano: T20 (5 m). CAP 34,5 cm.</p>

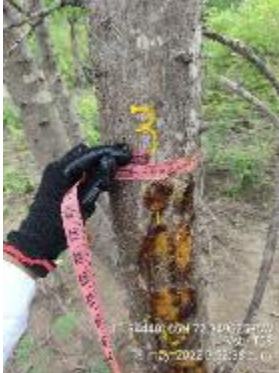
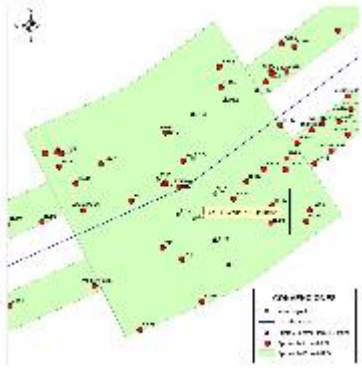
Torre 58	<p>Nombre común: Guamacho Nombre científico: <i>Pereskia guamacho</i> CAP: 38 cm Altura total: 7 m</p> <p>Sin individuos cercanos de la especie</p>

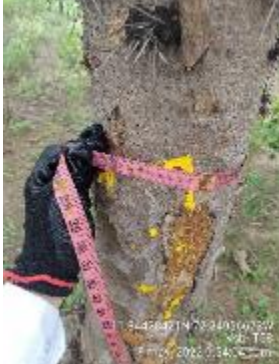
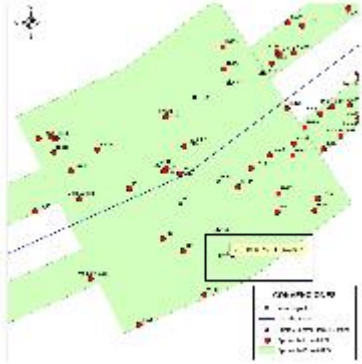
Torre 58	<p>Nombre común: Guamacho Nombre científico: <i>Pereskia guamacho</i> CAP: 60 cm Altura total: 8 m</p> <p>Individuo de guamacho más cercano: T14 (10 m). CAP 46 cm.</p>

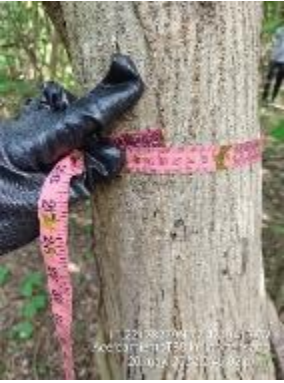
Obra	Datos del individuo	Registro fotográfico soporte	Localización geográfica
Brecha con acceso B172-Via_ID_226b En vano entre torres 88 y 89	<p>Nombre común: Corazón fino Nombre científico: <i>Platymiscium pinnatum</i> CAP A: 55,6 cm, B: 51,5 Altura total: 13 m</p> <p>Individuo no censado Especie en veda regional según Acuerdo 003 del 22 de febrero de 2012</p>

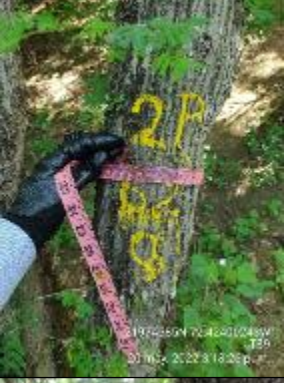
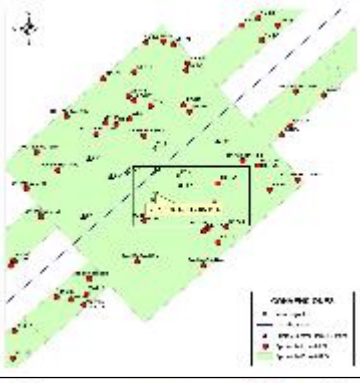
Torre 89	<p>Nombre común: Espinito Nombre científico: <i>Vachellia macracantha</i> CAP campo: 46 cm CAP base datos parcela P62: 42,3 cm (IND 2P62) Altura total: 6 m</p> <p>Individuo fustal reportado en parcela P62, pero no incluido en solicitud de aprovechamiento.</p>

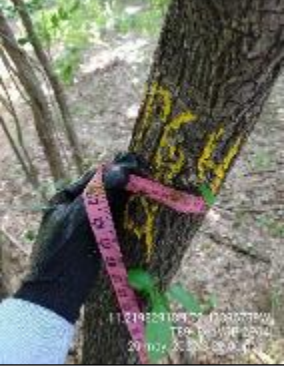
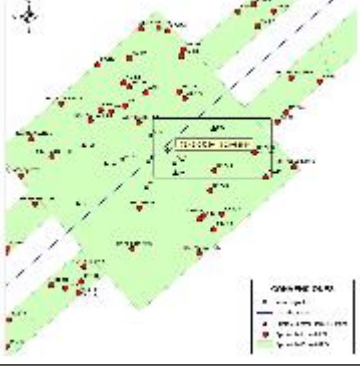
Torre 89	<p>Nombre común: Guásimo Nombre científico: <i>Guazuma ulmifolia</i> CAP campo: A- 34,5 cm, B- 33,3 (IND 2P64) Altura total: 7 m</p> <p>Individuo fustal reportado en parcela P64, pero no incluido en solicitud de aprovechamiento.</p>

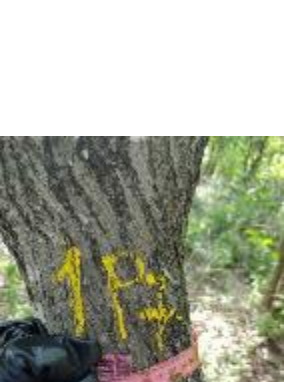
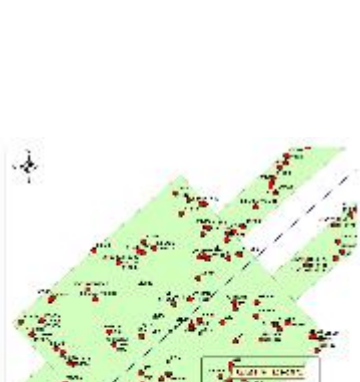
Torre 90	<p>Nombre común: Puy Nombre científico: <i>Handroanthus billbergii</i> CAP campo: 38,5 (IND 1P7) Altura total: 8 m Individuo fustal reportado en parcela P7, pero no incluido en solicitud de aprovechamiento.</p> <p>Especie en veda regional según Acuerdo 003 del 22 de febrero de 2012</p> <p>Individuos de puy más cercanos: NH-583 (2 m). CAP 39,5 cm. NH-584 (6 m). CAP 39,7 cm). Datos dasométricos no coincidentes con reporte de individuo 1P7 en base de datos de caracterización.</p>

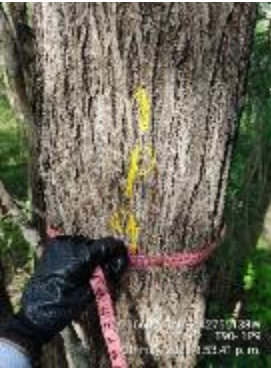
Obra	Datos del individuo	Registro fotográfico soporte	Localización geográfica
Torre 90	<p><i>Nombre común:</i> Puy <i>Nombre científico:</i> <i>Handroanthus billbergii</i> CAP campo: A: 104, B: 37, C: 39,3 <i>Altura total:</i> 16 m</p> <p><i>Individuo fustal reportado inicialmente en la parcela P9 (IND 1P9), pero en la información adicional eliminado del registro de la parcela. Posible concordancia de diámetros con individuo reportado en censo con código NH-601, sin embargo, es importante indicar su eliminación de la parcela.</i></p> <p><i>Especie en veda regional según Acuerdo 003 del 22 de febrero de 2012</i></p>

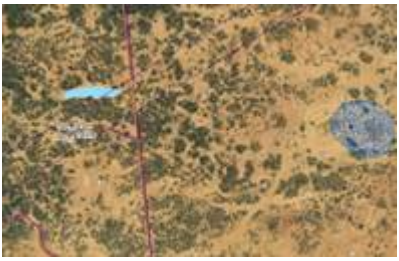
Infraestructura	Observación	Imagen
Torre 15BA	<i>Por cercanía a un cuerpo de agua léntico, es necesario conocer la variación de su espejo de agua por aumento de lluvias.</i>

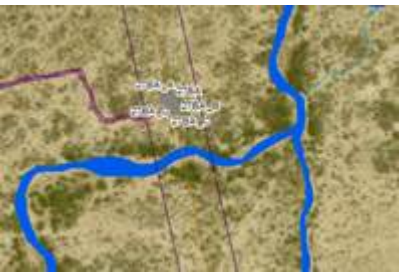
Torre 21BA	<i>Debido a la cercanía a una corriente doble, se requiere identificar la posible influencia en eventos de inundación e incluir las medidas respectivas.</i>	 
Torre 27BA	<i>Si bien la Sociedad tiene en cuenta la distancia de 30 m al cuerpo de agua, por las características del cuerpo de agua es necesario conocer la posible influencia por diferentes escenarios de inundación que puede generar la corriente.</i>

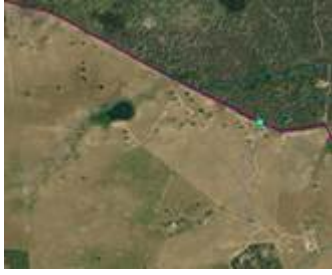
Torre 97	De acuerdo con lo indicado por la Sociedad, se desarrolló un ejercicio en cercanía a las torres 96 y 97. Sin embargo, no se contó con los anexos respectivos para verificar la incidencia de posibles eventos de inundación por el arroyo Porciosa.
